REPARO PONTUAL (MND) — R. GÓIS MONTEIRO, 414

REDE DE ESGOTO · JD. VERA CRUZ · Polo Jardins · Consórcio CMNC II

OS DE CONSERTO	2637840896 — CONSERTAR REDE DE ESGOTO	**TV**	OS 2637839039 — 21/09/2026
REDE	DN 200 MBV — PV 129996 → PV 129780 · 61,8 m	**MÉTODO**	Reparo pontual interno, sem escavação

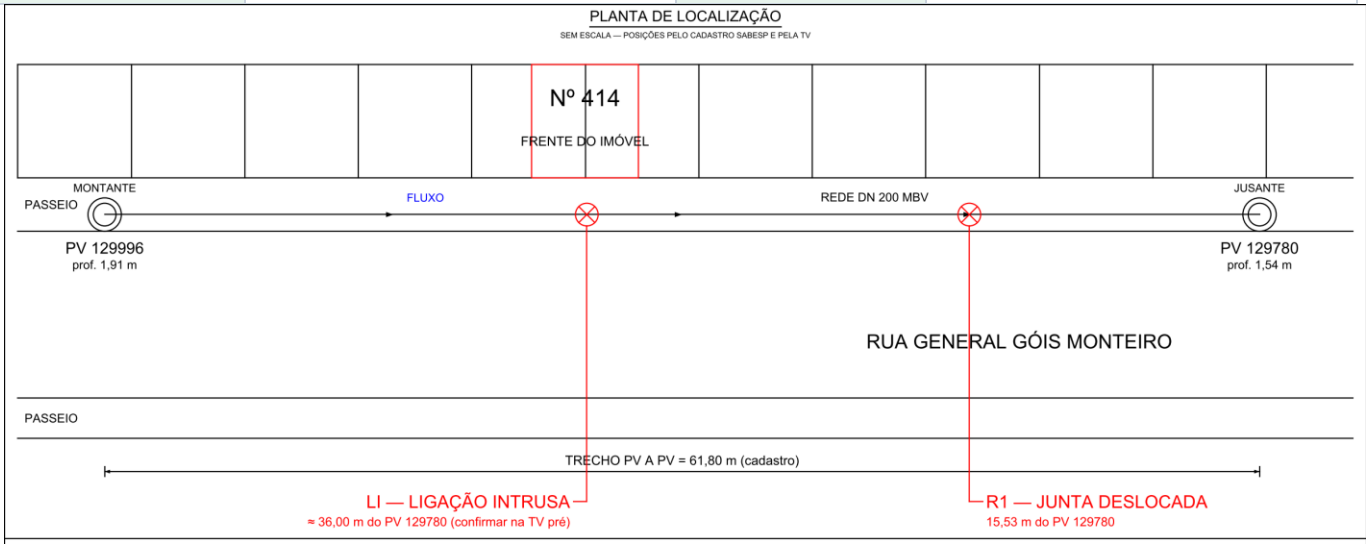
Defeito: Junta deslocada a 15,53 m do PV 129780 (lado do nº 450), vista na TV de 11/07/2026; no mesmo trecho, ligação predial intrusa ocupando quase toda a seção do tubo, à altura do nº 414.

FOTO 01 — TV 11/07 — junta deslocada a 15,53 m

Execução: 1 reparo pontual interno (packer + manta resinada) na junta a 15,53 m e corte da ligação intrusa por robô, pelo PV 129780, sem escavação.
